# じんじろげ小屋水源

現在の状況(2021年9月20日)

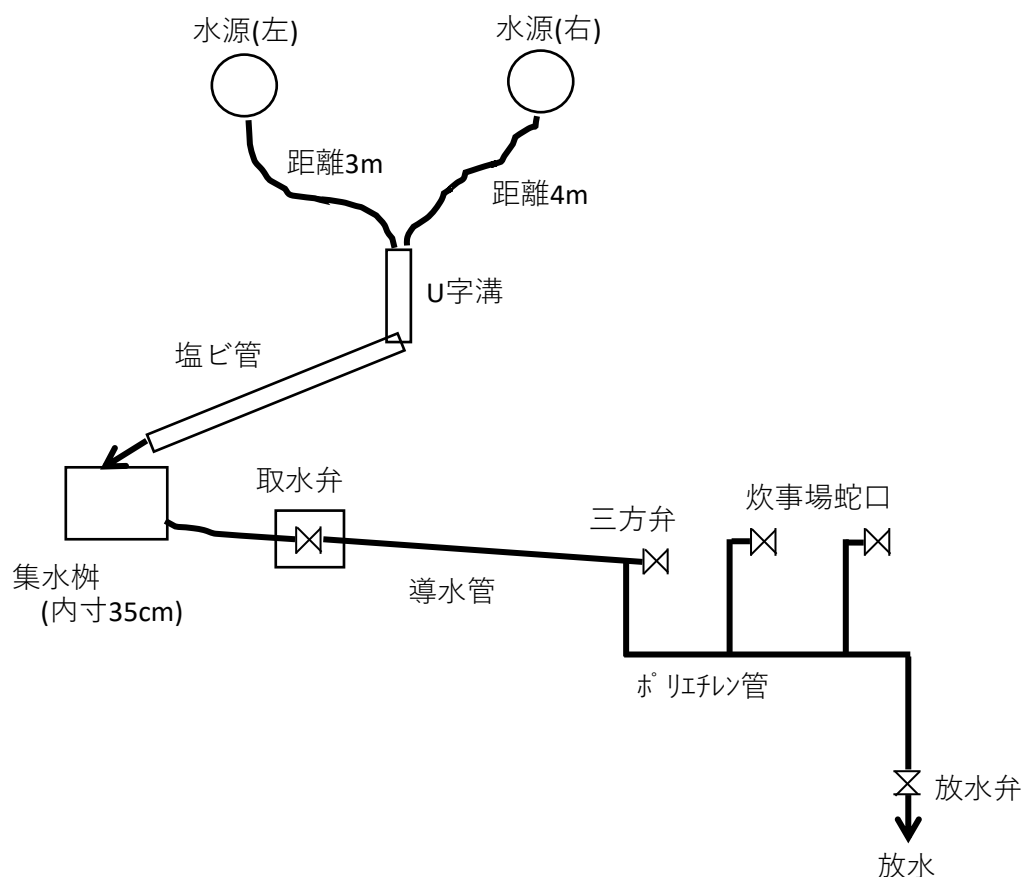
水源は沢沿いの急斜面から噴出する2か所の湧水

上流に向かって右側水源の湧出量がやや多い、水質はともに良好

水位は沢とほぼ同等であり、湧出量は沢の水量により増減と思われる

U字溝で湧水を集めて塩ビ管φ50で集水桝に移送

塩ビ管の入口はしばしば落葉等で閉塞する

また、沢が増水すると塩ビ管が流出する恐れがある

集水桝は上面金網となっているが、微細な木片や粒子が流入してしまう

集水桝と取水弁は塩ビホースで接続されているが、弁側の接手が割れている

導水管は塩ビφ50が歩道下に埋設されていると思われる

φ20ポリエチレン管に接続されている蛇口は、上記微細片で閉塞しやすい

上記下線部分を改善しないと、導水の停止が頻発し、導水管の閉塞発生も懸念される

蛇口の閉塞は細かいストレーナーを設置すれば解消可能となるが、ストレーナーの

メンテナンスがその都度必要となる、蛇口の水量が低下した段階で蛇口を外して

メンテナンスするほうが簡便、確実と考えられる

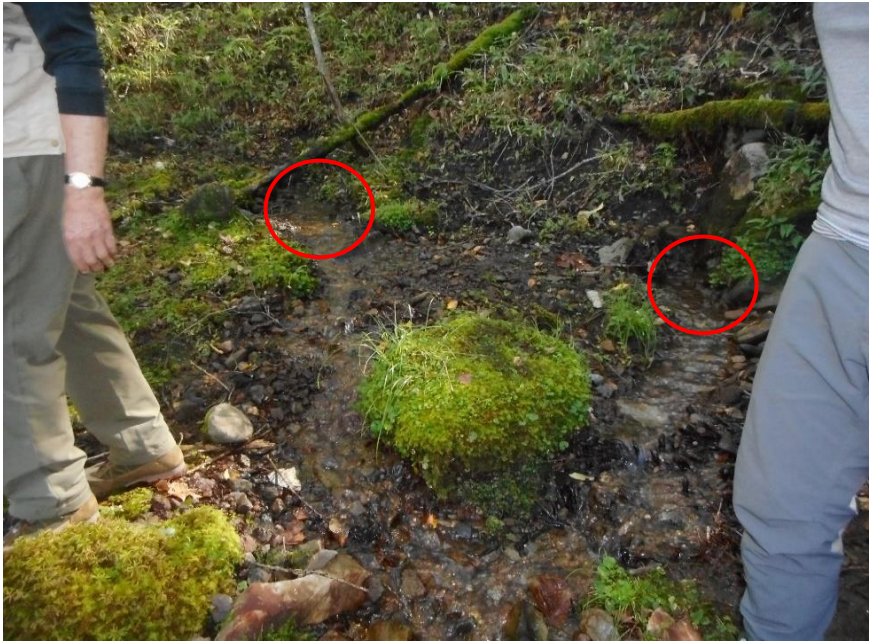
### 水源の状況

写真右側の湧出口がやや低く、水量も多い  
湧出口直近で取水したほうが水質安定するが、合流点取水のほうが水量は安定する

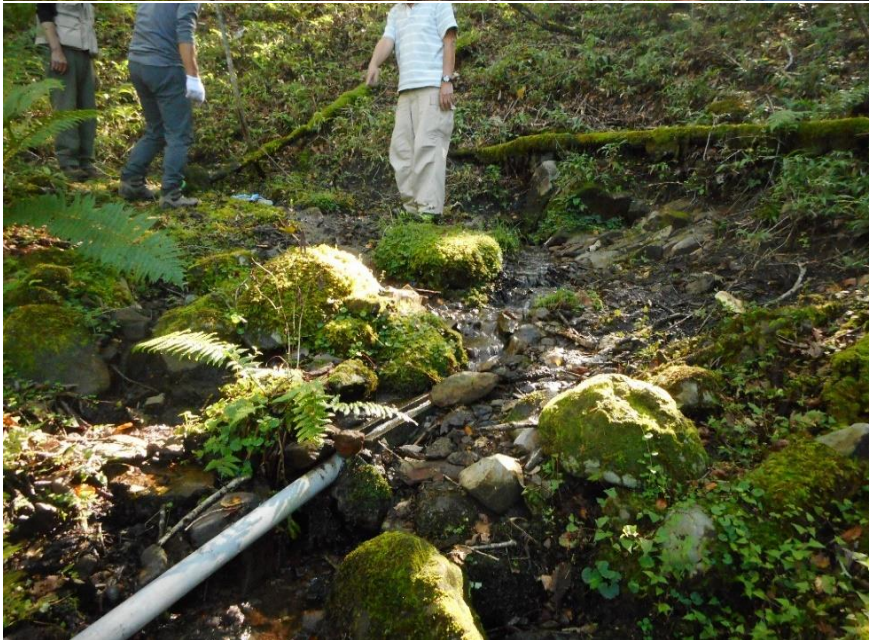
### U字溝と塩ビ管

塩ビ管の上端部に落葉がつまって閉塞する  
U字溝、塩ビ管ともに固定されていないので増水で流出する恐れがある

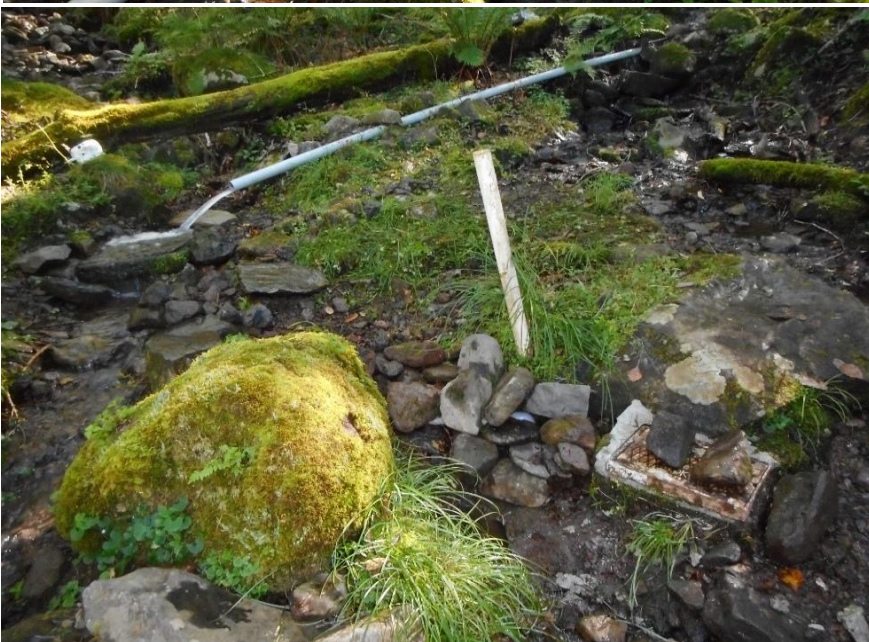
### 塩ビ管と取水桝

取水桝は蓋の下が金網  
蓋のすきまから流入する  
下方右側が取水弁箱

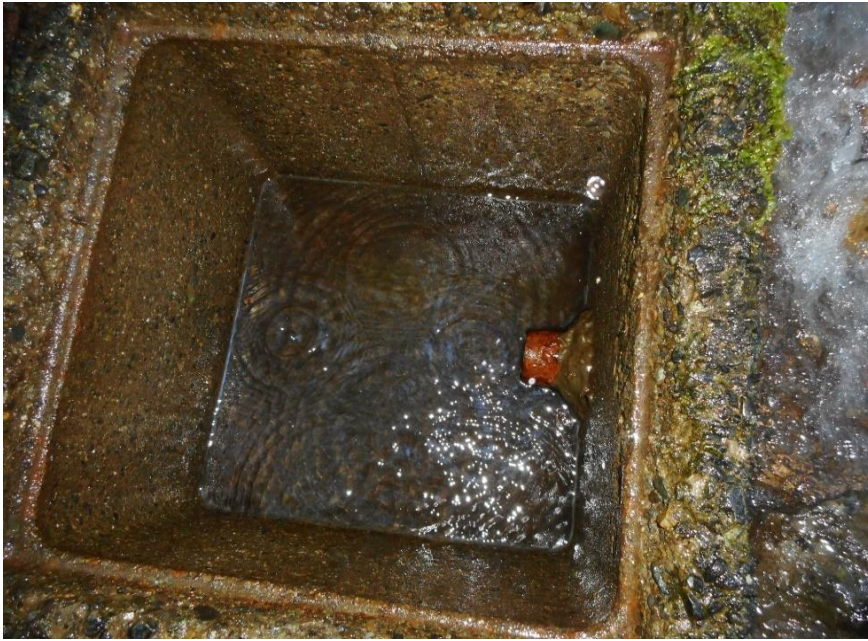
### 取水柵

蓋と金網を外して水を  
排出した状況  
右側に鉄の流出ノズルが  
見える

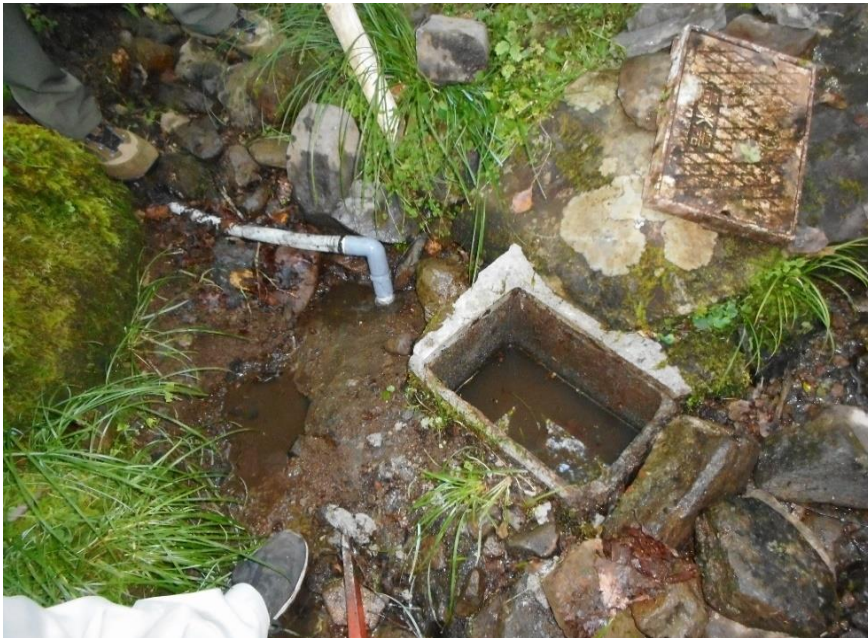
### 取水弁箱

箱中に仕切弁が設置  
左側のホースが取水柵  
に接続されている  
塩ビの接手が垂直部で破損  
しており、差し込んで  
あるだけの状況

保存の際は弁上流側破損塩ビ接手を補修する

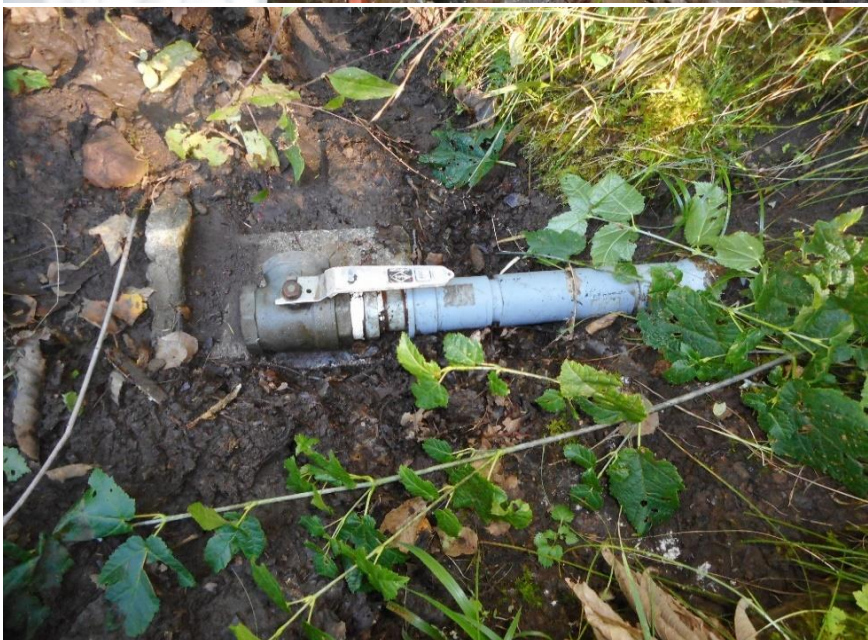
### 三方弁

導水管末端の三方弁  
弁手前下方にポリエチ  
レン管が分岐して  
炊事場他に接続
